# FOCUS

## DER KREUZGANG DER DOMHERREN DER KATHEDRALE SAINT-VINCENT

**CHALON-SUR-SAÔNE  
UNTER DIE LUPE  
GENOMMEN**

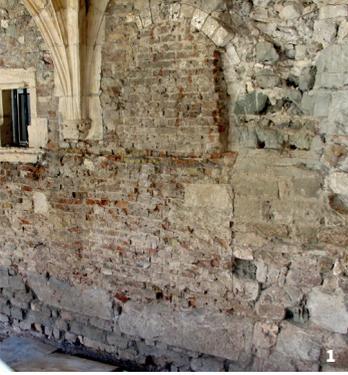
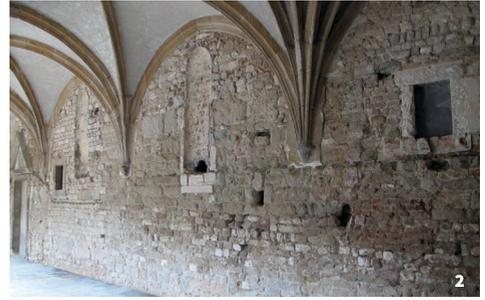
1. Detail Ostflügel  
© INRAP

2. Ostflügel, Gesamtansicht  
© INRAP
