DOSSIER DE PRESSE

**LES COULEURS
DU MOYEN ÂGE
RÉVÉLÉES**

**LA CATHÉDRALE
SAINT-VINCENT
DE CHALON**

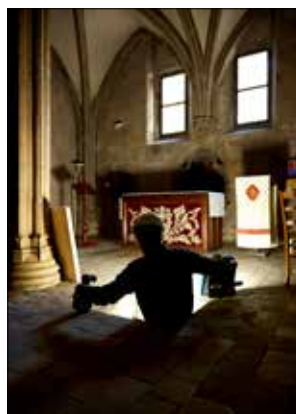
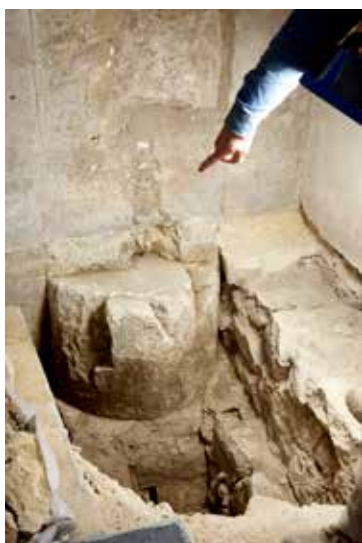
DES DÉCOUVERTES ARCHÉOLOGIQUES

C'est dans ce cadre que l'archéologue de l'Institut National de Recherches Archéologiques Préventives (INRAP) Benjamin Saint-Jean Vitus a mis au jour plusieurs éléments d'architecture susceptibles de prouver l'existence d'une ancienne église sous l'actuelle cathédrale. Les vestiges d'une église antérieure à la cathédrale actuelle, vraisemblablement des environs de l'an 1000, ont en effet été trouvés, sous la salle capitulaire, la chapelle Jeune Foucaude et la chapelle Notre-Dame de Pitié. Cet édifice pourrait avoir été pensé en regard du cloître des chanoines de la cathédrale, dont l'entrée se faisait à quelques mètres.

En septembre 2025, un autre diagnostic est sollicité dans le chœur. Les fouilles opérées par Benjamin Saint-Jean Vitus laissent apparaître l'abside romane de la cathédrale ainsi que le mur de l'enceinte romaine, sur lequel est venu se poser le nouveau chœur gothique.

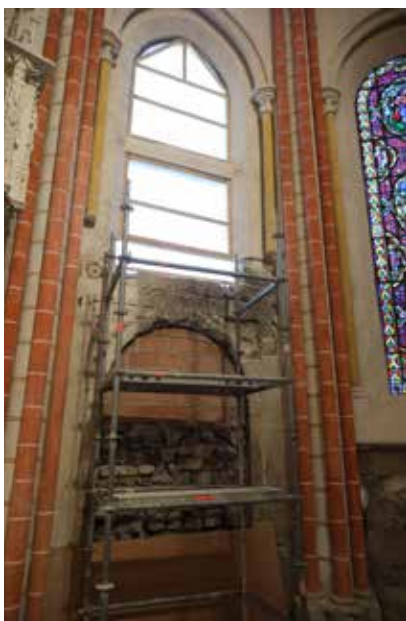
Le dégagement ainsi opéré a mis à jour une ancienne ouverture datant probablement du XVII^e et bouchée en 1863. Celle-ci se situe entre le collatéral sud du chœur et la chapelle Notre-Dame de Pitié.

En 2023, les enduits du collatéral sud du chœur ont été enlevés par endroits afin de voir si des traces plus anciennes se cachaient derrière les enduits.

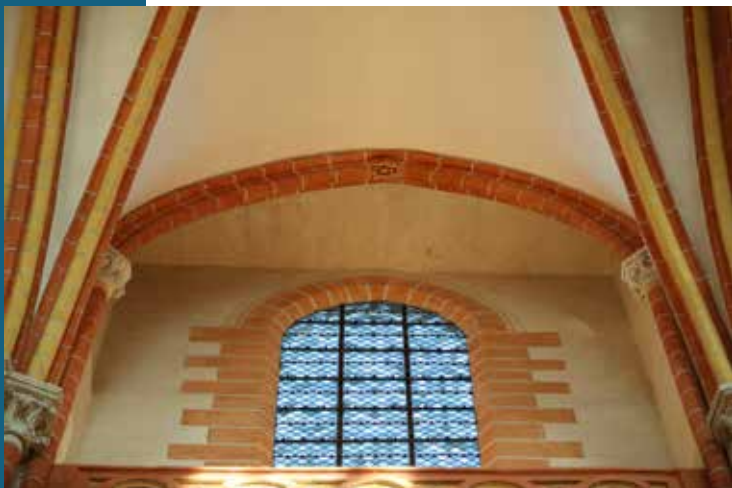
Au moment du dégagement des polychromies, les restaurateurs se sont aperçus que contrairement aux autres arcs du chœur, celui de cette travée était entièrement rouge (et non rouge et jaune comme ceux qui l'entourent). Certains de ses faux joints sont cependant jaunes pour partie.

Cette travée a donc plusieurs éléments singuliers, et l'on ignore pour l'instant s'il existe une explication particulière.

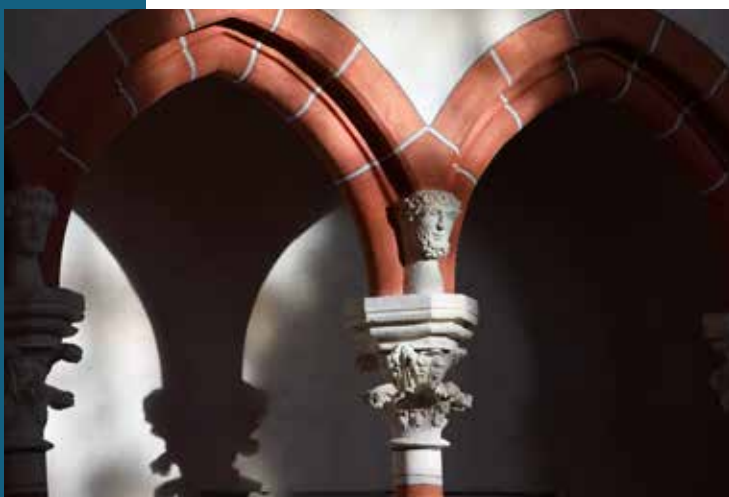
Après nettoyage une main est apparue tout en haut de l'élévation d'une travée du chœur, puis, un chou au niveau de l'arc de cette même travée qui a retrouvé sa dorure d'antan.

De même, le nettoyage aura permis de révéler les visages du chœur qui n'étaient jusqu'alors peu ou pas visibles et qui sont probablement des personnages fictifs.

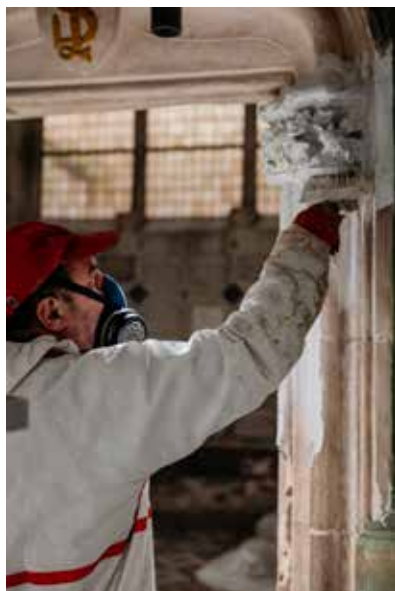
Maçonnerie et utilisation du latex

Pendant des décennies, la cathédrale s'est couverte de poussière et lentement c'est tout l'édifice qui a fini par s'obscurcir. Depuis la dernière grande restauration du XIX^e siècle, le temps a fait son œuvre. Fumée des cierges, humidité, micro-poussières liées au système de chauffage, c'est un encrassement lent, imperceptible au quotidien, mais implacable qui s'installe. Mais comment nettoyer une cathédrale sans effacer son histoire ? Une solution émerge depuis quelques années : le latex.

Afin que les parois de l'édifice retrouvent leur blancheur originelle, les spécialistes ont utilisé la technique du nettoyage au latex. Cette couche adhésive est projetée sur les grandes surfaces lisses et appliquée au pinceau sur les parties sculptées. Après un temps de séchage variant entre 24h et 72h selon le taux d'humidité, elle est retirée, emportant avec elle les impuretés et les salissures accumulées au cours des années.

...une fois les voûtes nettoyées [grâce au latex], il y a eu un peu de casse, des parties fines qui se sont décollées, des enduits à repiquer qui sonnaient creux. Donc on a d'abord dégrossi avec du sable et de la chaux aérienne puis on a fini avec un enduit très fin, très pelliculaire. On appelle ça une polissure [...] qu'on vient étaler à la lisseuse pour avoir cet aspect très lisse de finition. Après, on appliquera un badigeon pour uniformiser, avec une couleur un peu plus ocre, un peu plus chaleureuse, comme pour les premières travées d'il y a 20 ans.

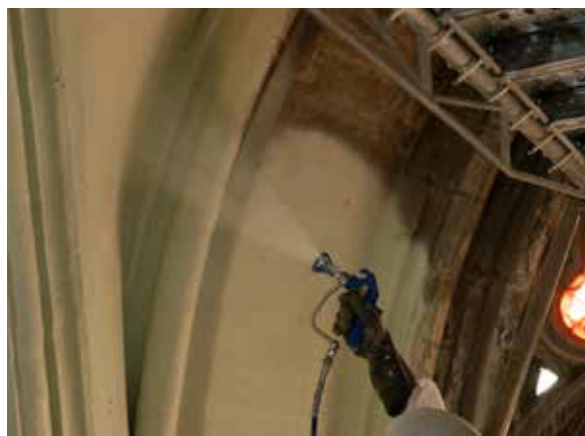
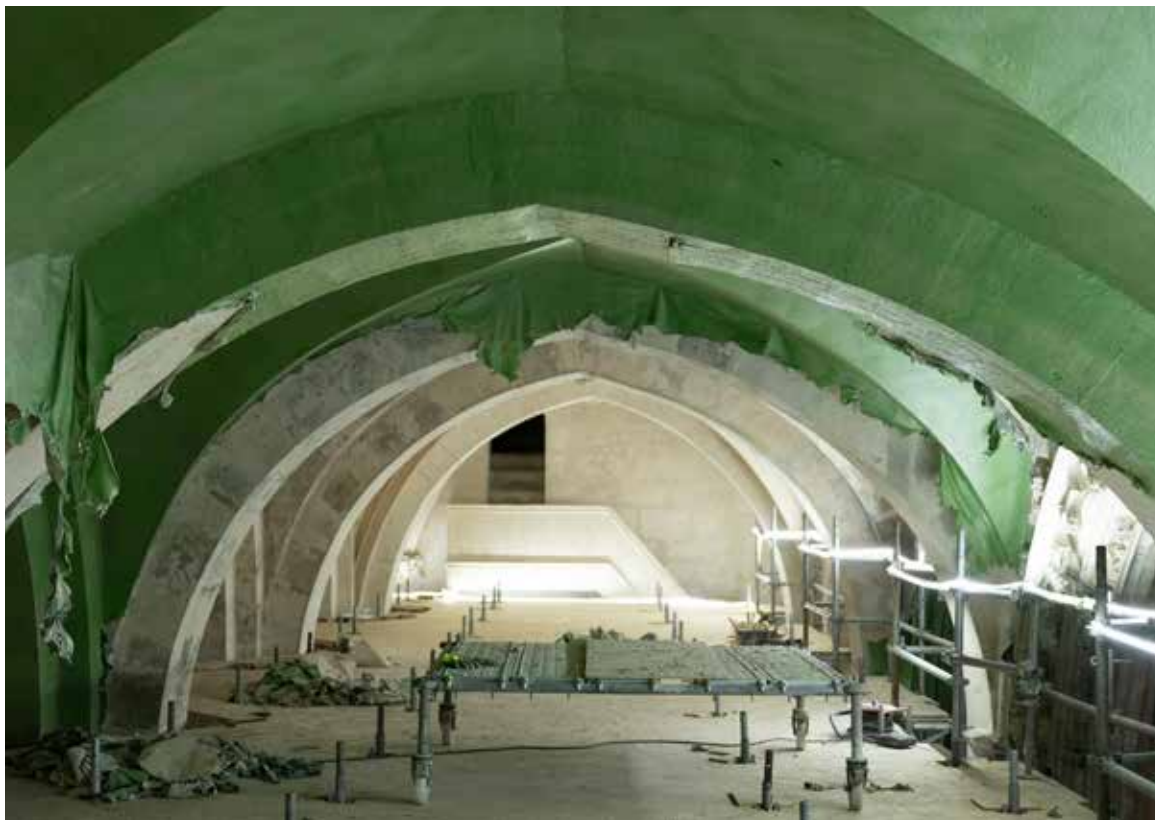
Le latex ne génère aucune poussière et est sans danger pour les parements en pierre ou la conservation des supports et des vestiges des décors. Il avait déjà été utilisé lors de la restauration des deux premières travées de la nef au début des années 2000. Il a également été utilisé à la cathédrale d'Autun quelques années plus tard et plus récemment à la cathédrale Notre-Dame de Paris.

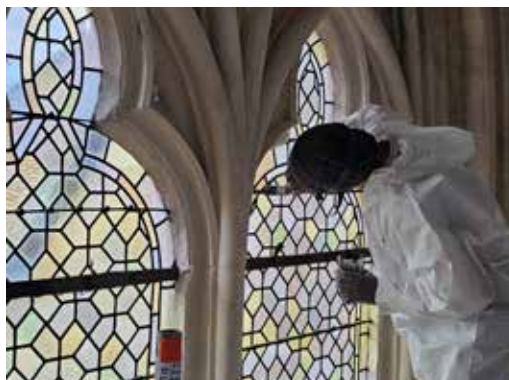
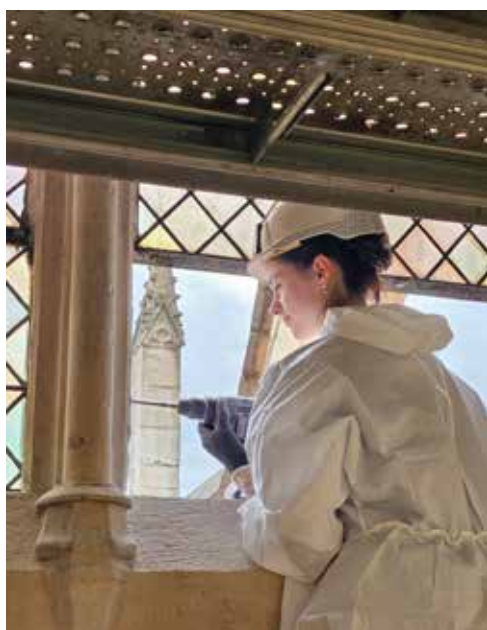
Vitraux

Concernant la restauration des vitraux, ces derniers ont fait l'objet d'un bilan sanitaire. Certains ont été emmenés en atelier et mis un par un sur une table lumineuse afin de repérer les casses qui ont ensuite été remplacées. Les vitraux ont été méticuleusement nettoyés, avec de l'eau déminéralisée, et parfois l'ajout d'un faible pourcentage d'acétone pour les encrassements les plus compliqués. Ce nettoyage laisse ainsi passer amplement la lumière naturelle.

Les verrières génèrent beaucoup de condensation à cause du choc thermique entre l'intérieur et l'extérieur, abîmant ainsi la structure du vitrail. 🔥🔥

Pour le traitement de la serrurerie, un décapage complet des barlotières et des vergettes a été réalisé ainsi qu'un traitement protecteur et une peinture antirouille.

En effet, l'une des principales opérations de cette restauration est la ventilation de la cathédrale. Pour ce faire, toutes les parties basses des panneaux ont été raccourcies de quelques millimètres en bas afin de créer cette ventilation et d'intégrer des bavettes en plomb permettant d'évacuer les eaux de condensation le long des vitraux.

La première étape est de retirer les attaches soudées à l'étain sur le panneau. Sinon, en manipulant le panneau, on peut créer une pression et casser des pièces. Ensuite on retire les flancs de contours, on remplace les verres cassés. Des losanges de verre neufs sont déjà prêts, à la bonne couleur et déjà peints. Après, on ajuste la forme (du verre) s'il le faut. J'ouvre le plomb avec un ou-

til qui s'appelle un ouvre-plomb. Je vérifie que la pièce rentre bien et la découpe au coupe-verre si nécessaire. On remplace ainsi toutes les pièces cassées, on remet un plomb tout autour, on soude et on mastique. Le mastiquage, c'est une pâte constituée de blanc de meudon et d'huile de lin. Ce mastic va rentrer sous les plombs, bien solidifier le panneau d'une part, et les rendre

étanches d'autre part. Ensuite, on va prendre un collant comme chiffon pour retirer le surplus (de mastic). Et enfin, il faut remettre les attaches et appliquer une patine. Les attaches vont permettre de tenir la vergette, qui est une tige de ferraille qui va solidifier le panneau face au vent. Pour les soudures qu'on a refaites, on va les patiner afin d'avoir la même couleur.

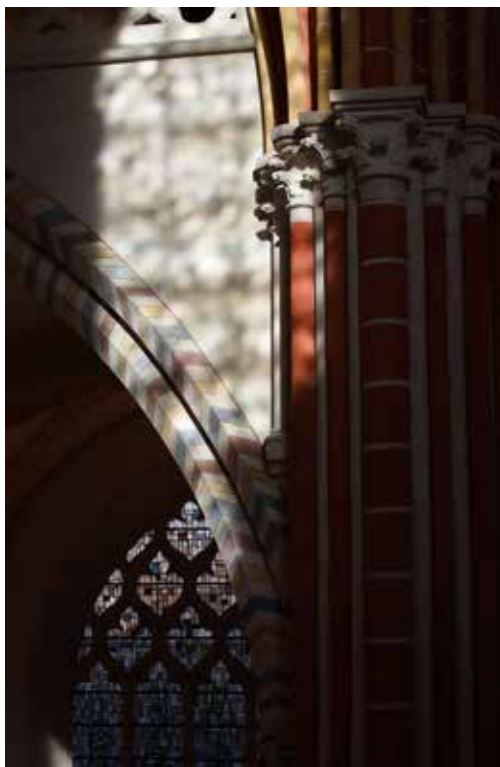
Décors peints et polychromies

La restitution des décors d'antan ont mis en valeur un patrimoine riche en détails

La découverte la plus importante de la phase 1 réside dans la révélation des chevrons de l'arc se situant sous la rosace en pierre. À cet égard, l'architecte en chef des monuments historiques et la DRAC ont souhaité, avant toute restitution, attendre les dégagements de la phase 2.

Comme présagé, ces mêmes chevrons (composés des trois couleurs primaires : rouge, jaune et bleu) recouvraient aussi les deux autres arcs de la croisée du transept. C'est donc au cours de la phase 2 que validation a été donnée pour restituer cet ensemble.

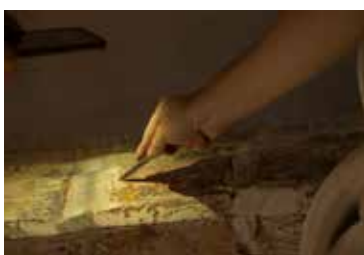
Les équipes ont également travaillé à la redécouverte d'une peinture dans la travée du jubé, suffisamment en bon état pour pouvoir la restaurer dans son esprit d'origine.

D'abord révélée au scalpel, cette décoration a ensuite été entièrement restaurée.

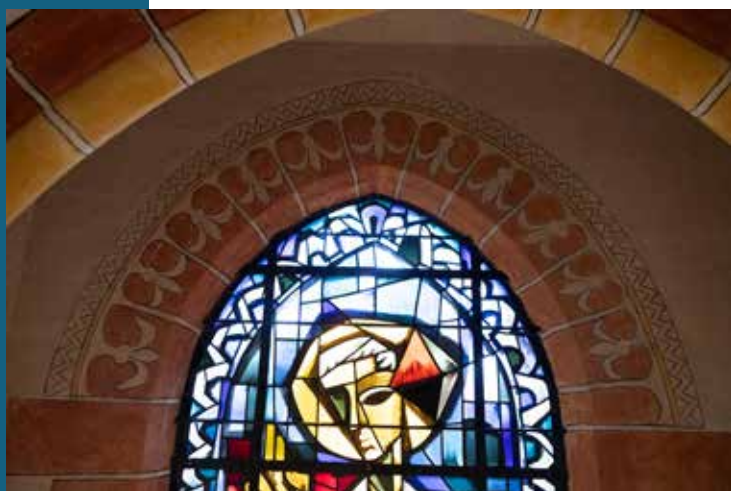
Partout, les pigments retrouvés sont entièrement minéraux, et il s'agit du premier décor apposé sur la pierre nue, ce qui tend à confirmer son existence dès le Moyen Âge.

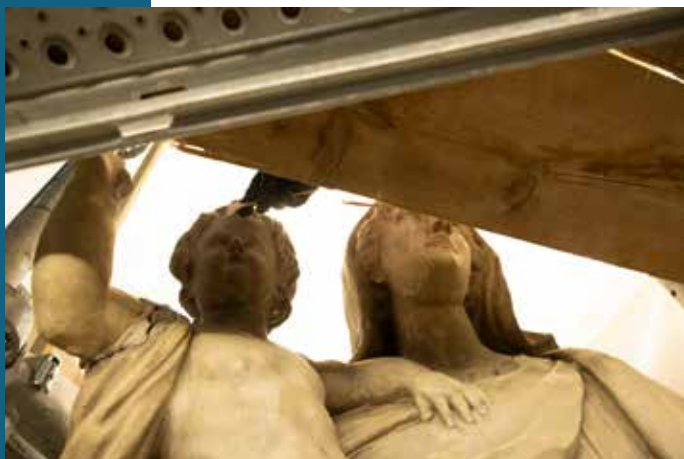
La sainte Vierge

Néanmoins, elle devait certainement tenir quelque chose d'assez lourd, probablement un sceptre, puisqu'une fleur de lys aurait été trop légère (pour la taille du goujon).

La sculpture de la Vierge à l'enfant, située dans le transept, a pu retrouver sa main manquante.

En examinant la taille du goujon (partie métallique apparente en raison de l'élément manquant), et en comparant cette sculpture à d'autres sculptures similaires de Vierge à l'Enfant, architectes et restaurateurs ont pu en déduire que la Vierge avait le poing fermé.

Au niveau du travail de réalisation, le restaurateur a amené du plâtre et l'a travaillé sur place avec le défi que la matière ne se fige pas trop vite afin d'ajuster les formes et les détails. Ce travail, s'il n'était pas si technique, pourrait être comparé à un travail de modelage.

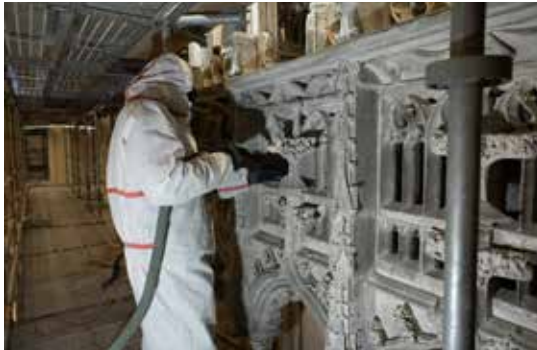
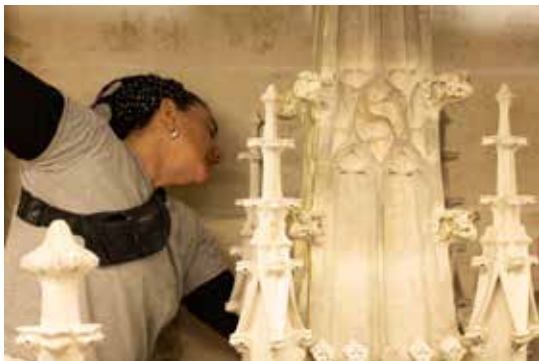
Le dais

Celui de Saint-Vincent est une sculpture très ouvragée, située à gauche de l'autel, qui serait un réemploi du décor du tombeau de Jean 1^{er} de Poupet, évêque de Chalon de 1461 à 1480.

Il a bénéficié d'une restauration méticuleuse. La restauration s'adaptant au support, plusieurs protocoles ont été testés. Les restaurateurs de l'Atelier Bouvier sont intervenus sur la pierre avec du latex pour enlever les salissures. Sur la partie basse, un nettoyage à la vapeur d'eau a été réalisé alors que les parties en plâtre ont été traitées avec de l'éthanol au bout d'un coton-tige. Certaines parties ont été consolidées ou refaites et la finition a été réalisée avec une patine.

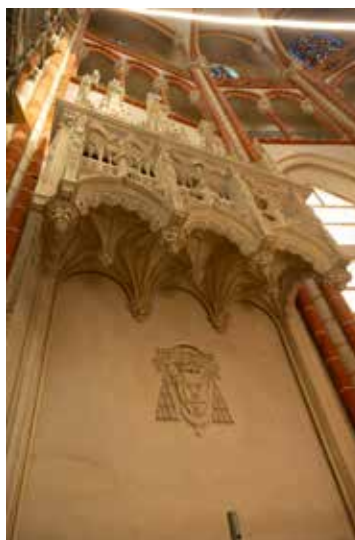
Dans chaque fissure, on va venir injecter à la seringue du gypse liquide (minéral essentiellement constitué de sulfate de calcium, appelé souvent pierre à plâtre) pour venir combler la fissure et en façade on va venir faire un solin (application localisée et discrète de mortier sur la surface de la pierre altérée, permettant de combler des interstices qui ont fragilisé la pierre en la rendant sensible aux infiltrations d'eau), et refermer la fissure avec du plâtre surcuit.

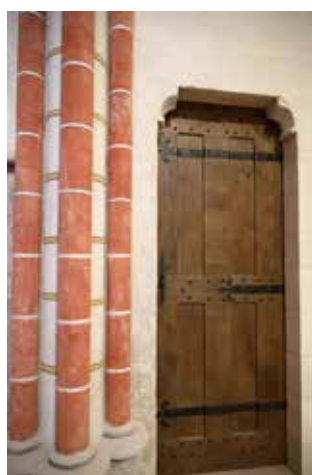
L'escalier qui se situe à l'arrière de la chaire a lui aussi été nettoyé au latex. Il s'agit là de la même technique employée que pour le reste de la cathédrale. Les éléments en pierre ont été rejoints là où cela s'est avéré nécessaire, principalement sur la fissure centrale. La chaire quant à elle, poursuivra sa restauration en 2026.

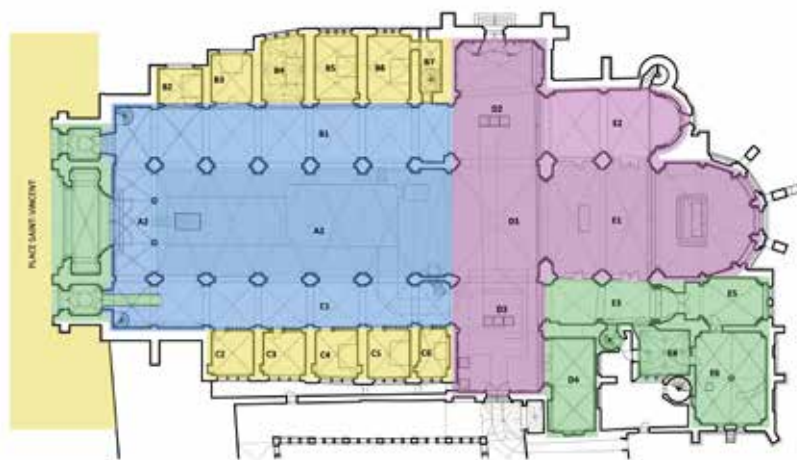
2024 PHASE 1 - SECTEUR OCCIDENTAL

- Nef
- Bas-côté sud
- Bas-côté nord
- Couvertures

2025 PHASE 2 - SECTEUR ORIENTAL

- Transept
- Collatéral nord du Chœur
- Chœur
- Combles

2026 PHASE 3 - ESPACE CAPITULAIRE ET MASSIF OCCIDENTAL

- Salle capitulaire
- Sacristie
- Chapelle Jeune Foucaude
- Collatéral sud du Chœur
- Notre-Dame de Pitié
- Tours et terrasse
- Crypte

2027 PHASE 4 - CHAPELLES ET PARVIS

- Chapelles latérales Nord
- Chapelles latérales Sud
- Parvis

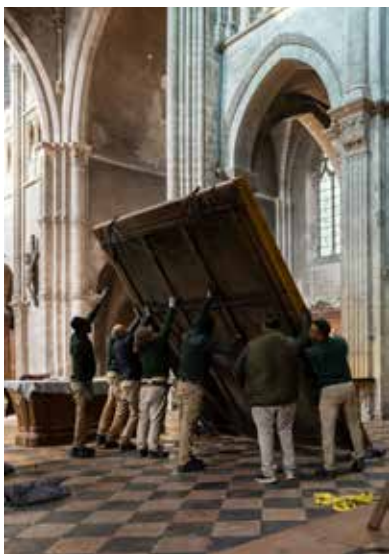
En ce qui concerne les objets qui par leur volume, leur poids ou leur fragilité se sont avérés intransportables, des coffrages de bois ont été réalisés : ainsi, la chaire à prêcher, l'orgue, le maître-autel, la sculpture du christ à la colonne ont été coffrés individuellement et trois grands tableaux peints mesurant près de 4 mètres de haut et pesant 500 kilos ont été mis en caisse.

Pour l'orgue, un système de ventilation a été installé, tel que le préconisait le technicien conseil de la direction régionale des affaires culturelles de Bourgogne Franche-Comté.

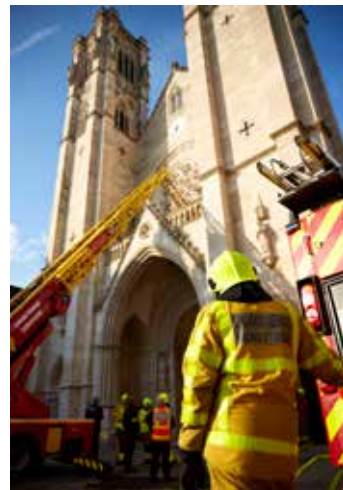
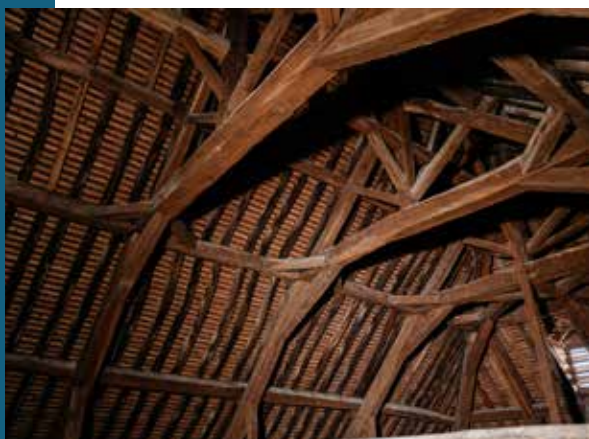
Tout d'abord trois colonnes sèches ont été aménagées afin de desservir au mieux les combles. Un sas coupe-feu a été réalisé dans le comble principal pour éviter les appels d'air et avoir une approche la plus sécurisée possible.

Tous les combles ont été compartimentés avec une toile spécifique afin de contenir la vitesse de propagation du feu. Naturellement, l'intégralité des installations électriques ont été reprises avec des équipements neufs et des détecteurs incendies plus modernes et plus nombreux ont été installés.

Enfin, des passerelles techniques ont été aménagées en comble pour faciliter la progression des pompiers.

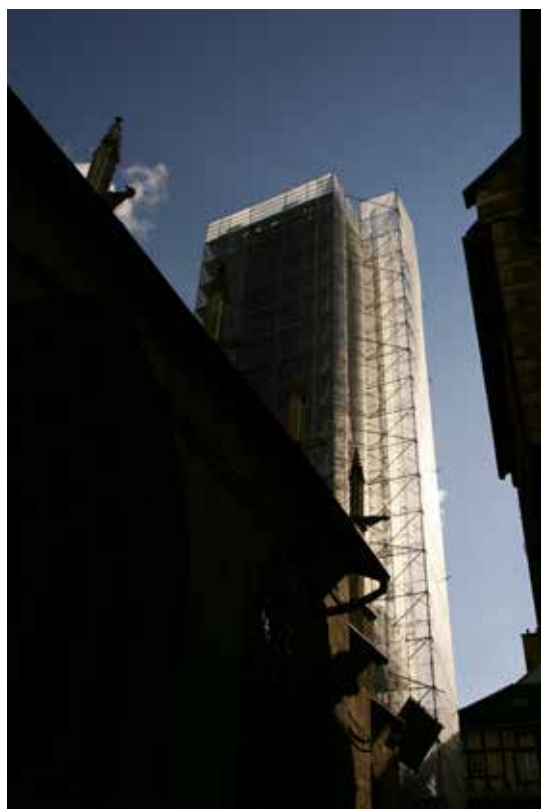
En effet, au début du XXI^e siècle, le poids des tours pesant sur des fondations trop fragiles installées sur un sol instable, l'ensemble de la façade s'enfonçait vers le sud. Ceci entraînait l'apparition de fissures, sur la façade elle-même mais aussi à l'intérieur de l'édifice, au niveau des premières travées de la nef. Il fallut donc forer et couler des micropieux en béton au travers des fondations existantes jusqu'à ancrage dans la couche de sable et de graviers, plus stable, à 21 mètres au-dessous du sol existant.

La façade put ensuite être restaurée, puis, à leur tour, les deux premières travées de la nef. Envisagés dans la foulée, les travaux de restauration de l'intérieur de l'édifice furent différés, des restaurations importantes et urgentes étant nécessaires dans le cloître des chanoines. Celui-ci a fait l'objet d'une véritable renaissance et a pu rouvrir au public en septembre 2019.
