# FOKUS

## BAUSTELLE DER KATHEDRALE SAINT-VINCENT

CHALON-SUR-SAÔNE  
MIT DER LUPE

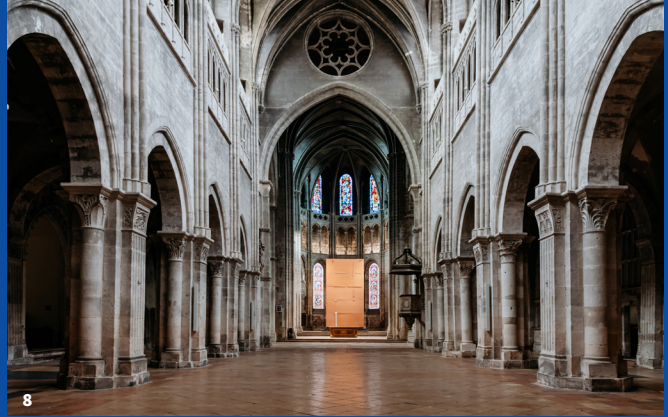
**8. Innenraum der Kathedrale nach der Räumung der Kunstwerke und des Mobiliars. Im Hintergrund der verschaltete Hochaltar, 13. März 2024**

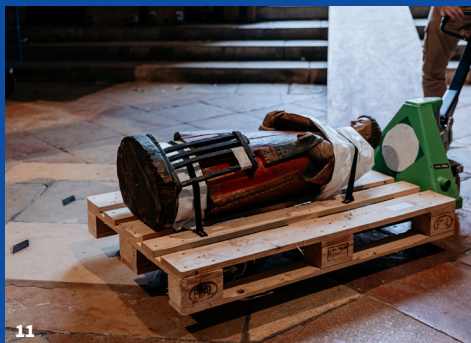
**11. Polychrome geschnitzte Holzstatue der Heiligen Regina beim Abtransport in ein hierfür eingerichtetes Depot, 6. März 2024**  
© Stadt Chalons

Sowohl im Hinblick auf die Konservierung der Werke als auch auf die Effizienz der Baustelle war es sinnvoll, alle beweglichen Objekte, die transportfähig waren, in einem eigens dafür eingerichteten Depot an anderer Stelle zusammenzuführen.

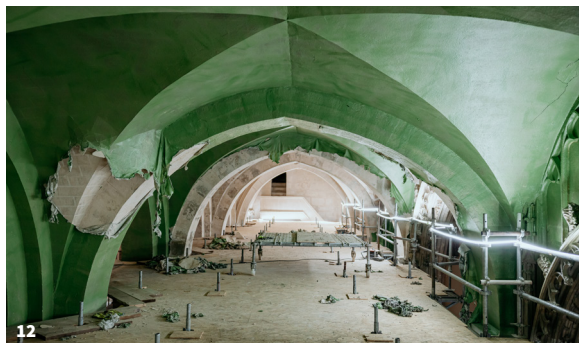
**12. Gewölbe des Seitenschiffs während der Reinigung mit Latex, 25. April 2024**  
© Stadt Chalon

Zur Reinigung der stark verschmutzten Steine setzte Frédéric Didier 2006 eine damals experimentelle Methode ein: die Verwendung eines abziehbaren Latexgels, gewonnen aus Naturkautschuk aus Indonesien und Thailand und entsprechend aufbereitet. Das Gel wird auf die Wände gesprüht, trocknet anschließend 24 bis 72 Stunden, wobei es die Verunreinigungen einschließt, und wird dann in einem Stück von Hand abgezogen. Diese Technik erzeugt keinen Staub, ist weder für die historischen

Oberflächen noch für die Anwender gefährlich und dringt in alle Vertiefungen ein. Mit diesem Gel wurden auch die geschwärzten Steine von Notre-Dame de Paris nach dem Brand von 2019 gereinigt; 2024 kam es erneut im Schiff der Kathedrale Saint-Vincent zum Einsatz.

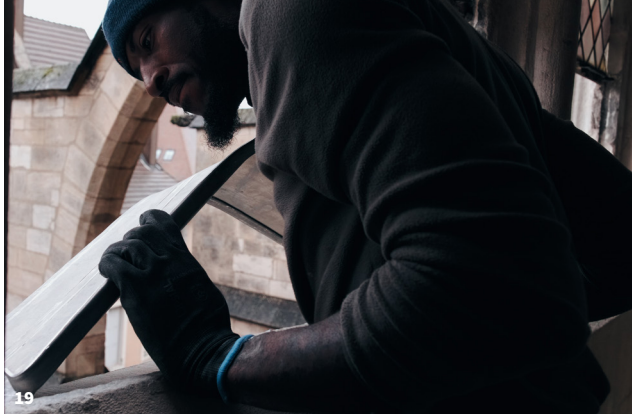
**19. Anbringen einer Bleischürze, September 2024**

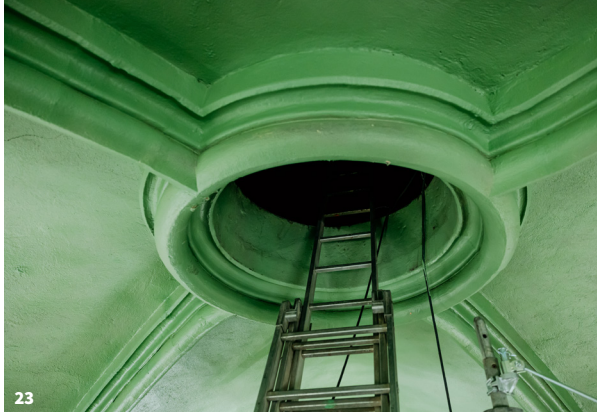
**23. Latexreinigung des Okulus an der Vierung des Querschiffs, Dezember 2024**  
© Stadt Chalon

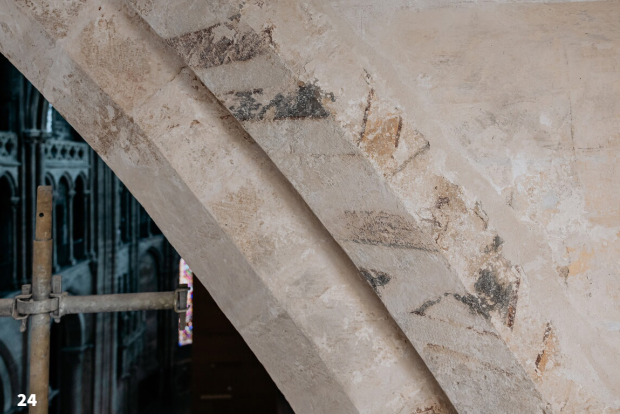
**24. Entdeckung polychromer Zickzackmotive (Chevrone) am Spitzbogen zwischen Querschiff und Schiff, 2024**

Auch am Spitzbogen zwischen Schiff und Querschiff wurden Farbreste mit sehr farbenfrohen Zickzackmustern (Chevrons) entdeckt. Diese Elemente wurden ebenfalls wieder hervorgehoben.

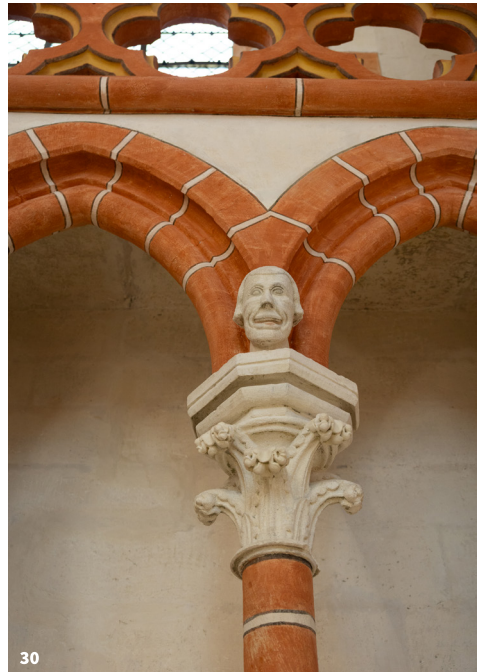
**28. Romanisches Kapitell im Schiff mit polychromer Fassung, 2025**

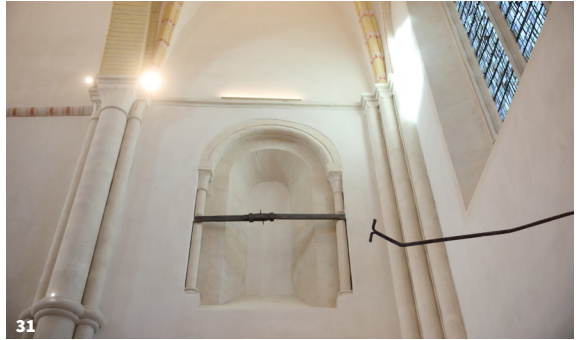
**31. Wiederentdecktes romanisches Fenster im Querschiff, Oktober 2025**

Die Firma Dufraigne konnte daraufhin erneut mit der Reinigung der Steinoberflächen mittels Latex beginnen. Wie im Schiff traten auch im Chor zahlreiche und sehr unterschiedliche Malereien zutage, deren Wiederherstellung beschlossen wurde. Im Querschiff wurden zudem zugemauerte romanische Fenster freigelegt.
